Vysoká škola báňská – Technická univerzita Ostrava

## **Analýza bodových závad ve městě Klimkovice**

Analysis of point defects in Klimkovice

Ostrava 2019

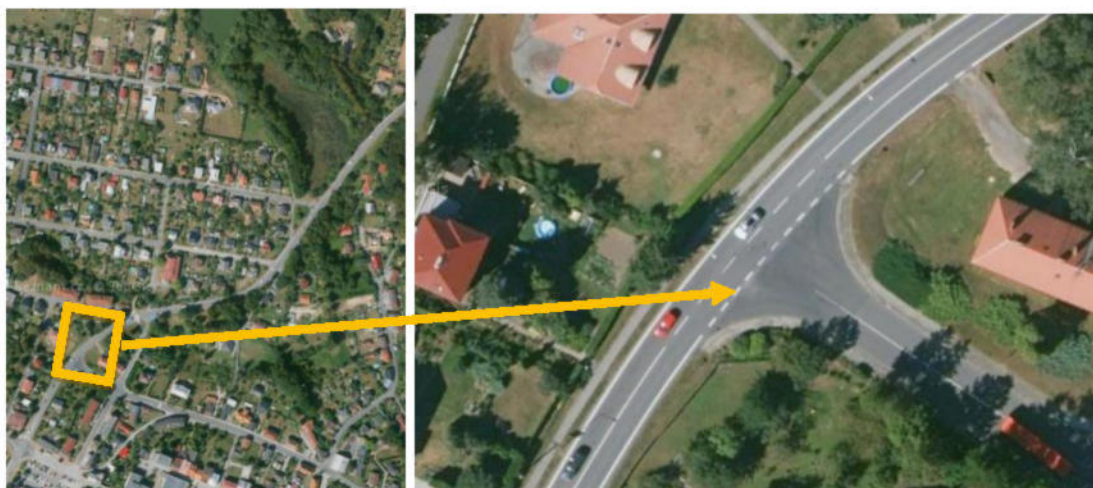
Obrázek 22 Křižovatka Čs. armády a 28. října [1]

Celkové uspořádání křižovatky je nevyhovující. Chybí zde přechody pro chodce a z vedlejší ulice 28. října nevede žádné vodorovné dopravní značení. Chodníky jsou vedeny k nároží křižovatky, ale nikam dále nepokračují. Vodorovné dopravní značení je v nevyhovujícím stavu, v několika místech dochází k degradaci.

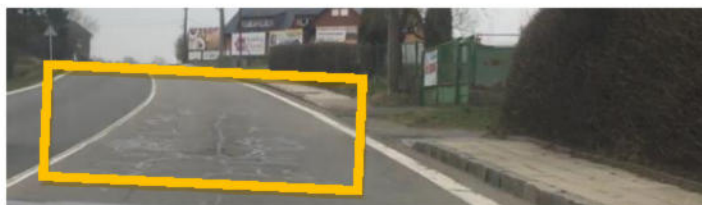
V celé délce úseku se na vozovce objevují podélné a příčné trhliny ve vozovce. V některých částech lze vidět, že proběhla dočasná rekonstrukce.

Obrázek 26 Příklad trhlín ve vozovce

V místech s rozsáhlejšími trhlinami navrhuji ořezat prostor do přesného tvaru, odfrézovat či ručně vybourat obrusnou vrstvu. V závislosti na hloubce trhlín či výtluků spodní vrstvu případně vyplnit kamenivem, zhutnit, zapenetrovat, položit živici a zhutnit zaválcováním. Po vychladnutí ořezat a spoje zalít horkou asfaltovou zálivkou.

Samostatné trhliny vozovky navrhuji vyčistit a zalít horkou asfaltovou zálivkou.

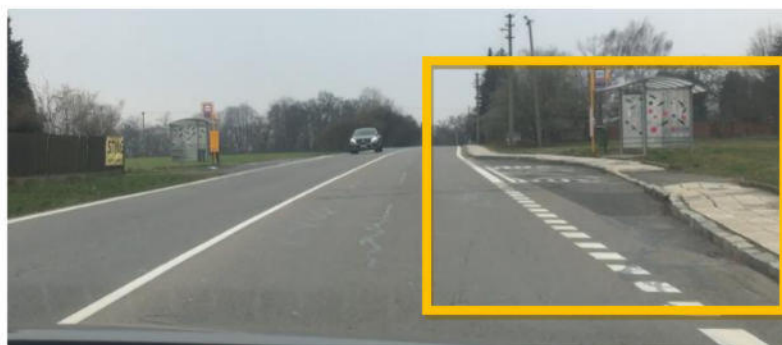
V prostoru autobusové zastávky Klimkovice, hřbitov směrem do centra města je nyní vybudována zastávka v zálivu. Stav vozovky v prostoru zálivu je v nevhovujícím stavu vlivem dopravního zatížení.

Obrázek 27 Pohled na zastávkové plochy, směr do centra Klimkovic

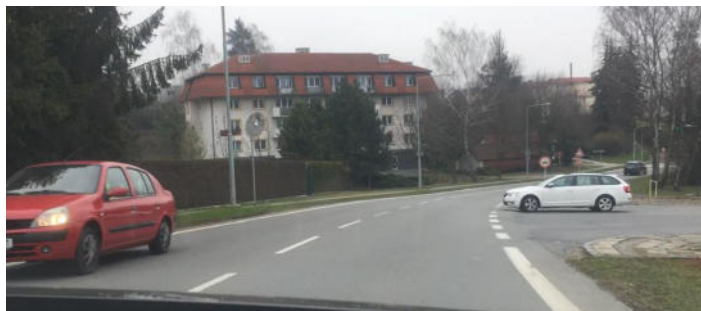
Napojení pracovní spáry v prostoru křižovatky je již ve stavu, kdy vznikají drobné výtluky. V prostoru ukončení vozovky a napojení na patník chodníku začínají vznikat trhliny a dochází k propadu.

Obrázek 29 Pohled na oblast křižovatky, směr z centra města

Vyspravení pracovní spáry horkou asfaltovou zálivkou. Porušený prostor mezi ukončením vozovky a chodníkem zrekonstruovat. Navrhuji vybudování dvojřádku s žulovými kostkami u patníku.

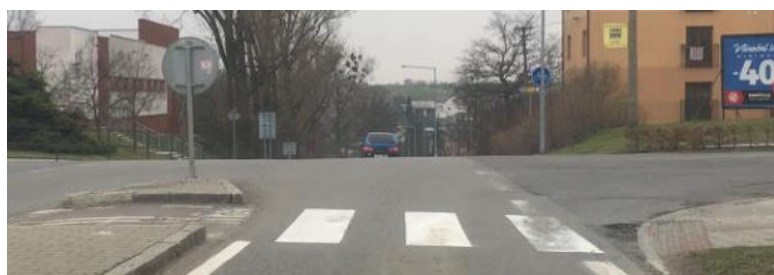
Výtluky umístěné u krajnice či v prostoru mezi vozovkou a chodníkem na nároží křižovatky.

Obrázek 31 Nároží křižovatky, odbočení vpravo na ul. Lidická

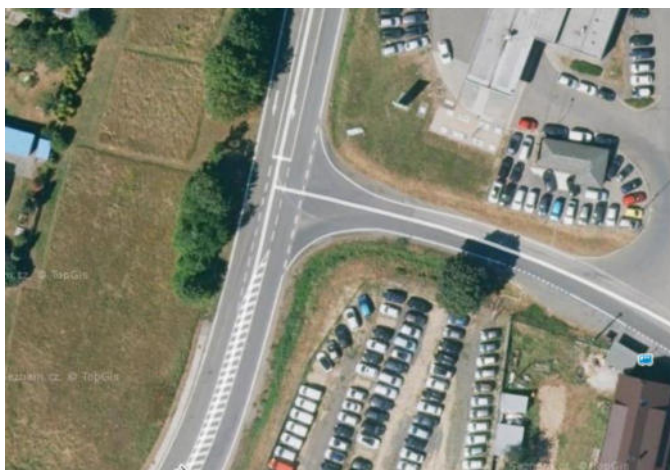
Obrázek 36 Prostor křižovatky [1]

V úseku se nachází chodník, který je ukončen těsně před prostorem křižovatky. Chodci v tomto velice nepřehledném místě mohou přecházet silnici, a tak zvyšovat riziko kolize. Vedlejší silnice není vybavena chodníky, tudíž dochází k pohybu chodců u krajnice.

Křižovatka navazuje na pravotočivou zatačku (směr jízdy do centra města Klimkovice) a stává se velice nepřehledným úsekem. Stávající chodník by měl být prodloužen až za hranici křižovatky a zde by mohl být realizován přechod pro chodce. V prostoru křižovatky navrhuji chodník opatřit bezpečnostním zábradlím.

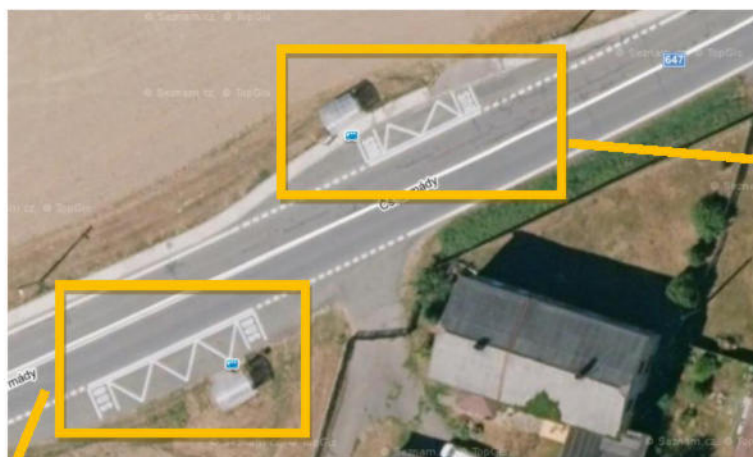
Autobusová zastávka ve směru z centra města Klimkovice nedisponuje ani přístupovým chodníkem. Dochází k volnému pohybu chodců po vozovce. Toto místo bylo lokalizováno jako úsek s častými dopravními nehodami.

Obrázek 37 Dvojice autobusových zastávek Klimkovice, hřbitov [1]

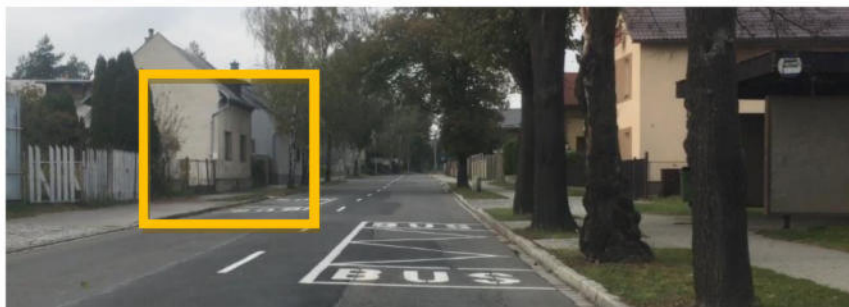
Prostor obou autobusových zastávek není označen vhodným svislým dopravním značením „IJ 4c, Autobusová zastávka“. Není zajištěn bezbariérovost.

Obrázek 47 Absence vodorovného dopravního značení

Osazení svislé dopravní značky „IJ 4c, Autobusová zastávka“. Provést stavební úpravy v prostoru obou autobusových zastávek tak, aby byly bezbariérové. [14]

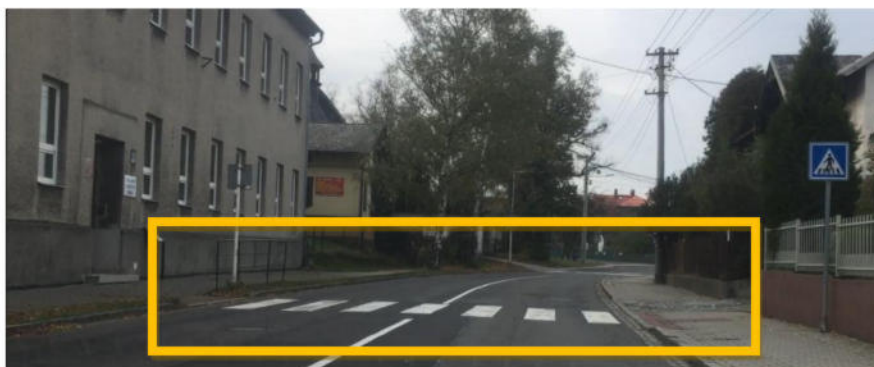
Prostor přechodu pro chodce před Základní uměleckou školou není řádně osvětlen.

Obrázek 48 Neosvětlený přechod pro chodce

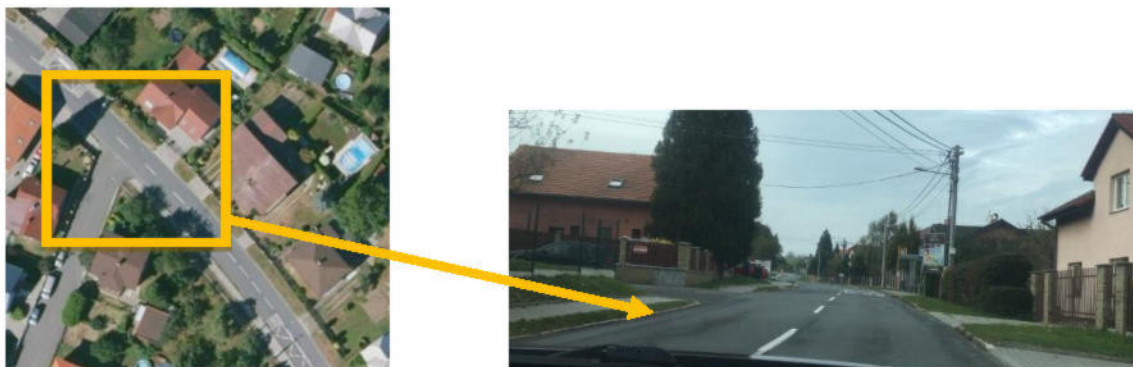
Tříramenná styková křižovatka ulic Nad vodárnou a Husova nemá určenou přednost pomocí svislého dopravního značení nýbrž zde platí přednost zprava. V prostoru křižovatky je upraven chodník snížením obruby tak, aby bylo možno přejít. Místo není označeno patřičnými vodicími liniemi a signálními pásy. Rozhledové podmínky jsou zde sníženy vlivem okolní zástavby, především pak zděného plotu domu s číslem popisným 266.

Obrázek 50 Pohled na křižovatku ulic Husova a Nad vodárnou [1]

Osazení dopravní značky „P2, Hlavní ulice“ na komunikaci Husova. Ulici nad vodárnou vybavit svislou dopravní značkou „P4, Dej přednost v jízdě“ či „P6, Stop, dej přednost v jízdě“. Prostor místa pro přejítí vybavit signálním pásem a vodicími liniemi.

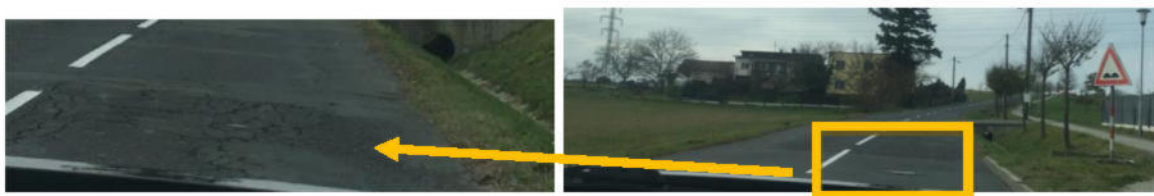
V celé délce úseku se objevují trhliny v krytu vozovky, které přecházejí ve výtluky a výmoly. V místech autobusových zastávek vznikají „vyjeté koleje“ z nadměrného namáhání vozovky. Na nárožích křižovatek a vjezdů na účelové komunikace je vidět degradace materiálu vlivem nezpevněných krajnic.

Obrázek 53 Detail trhlin

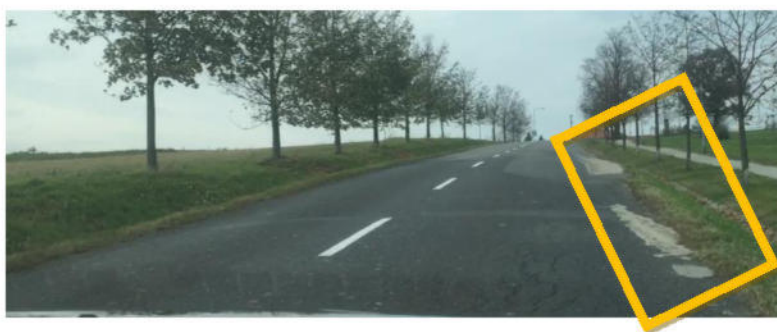
Obrázek 54 Stav vozovky ul. Husova

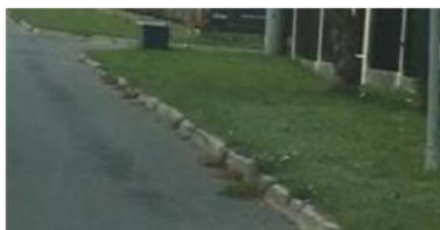
V zastaveném prostoru komunikace je vozovka ukončena silničními patníky. Ty jsou však ve špatném stavu a prorůstá jimi tráva, která se dostává i do spáry mezi patníkem a vozovkou.

Obrázek 57 Příklad prorůstání trávy

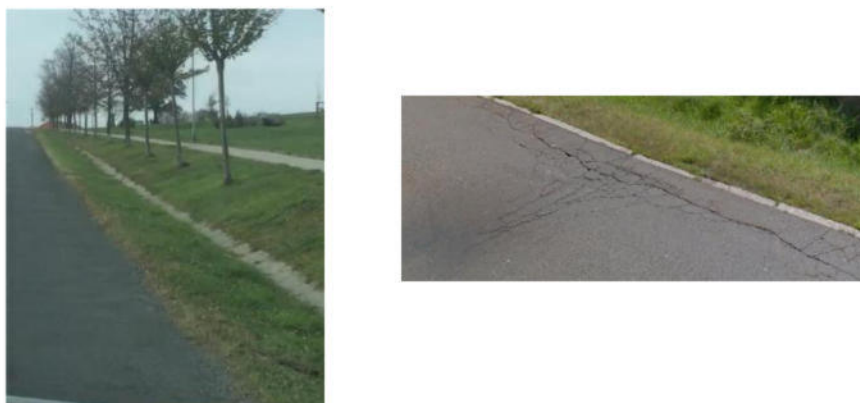
Nezpevněná krajnice se nachází v nezastavěné části komunikace. V těchto částech se krajnice rozpadá a ve vozovce vznikají podélné trhliny.

Obrázek 58 Příklad poruchy krajnice

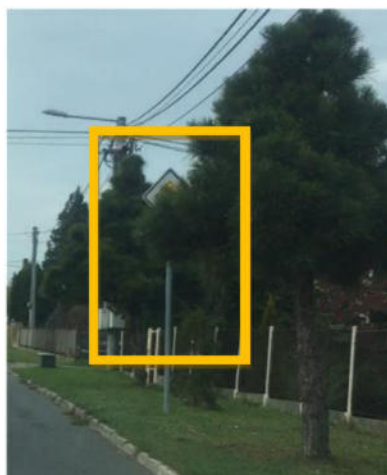
Nedostatečná viditelnost svislé dopravní značky určující přednost „P2, Hlavní ulice“ vlivem stromového porostu.

Obrázek 59 Špatně viditelné svislé dopravní značení P2 - Hlavní ulice

Navrhují přesunout stávající značku z dosahu porostu tak, aby byla dobře viditelná.

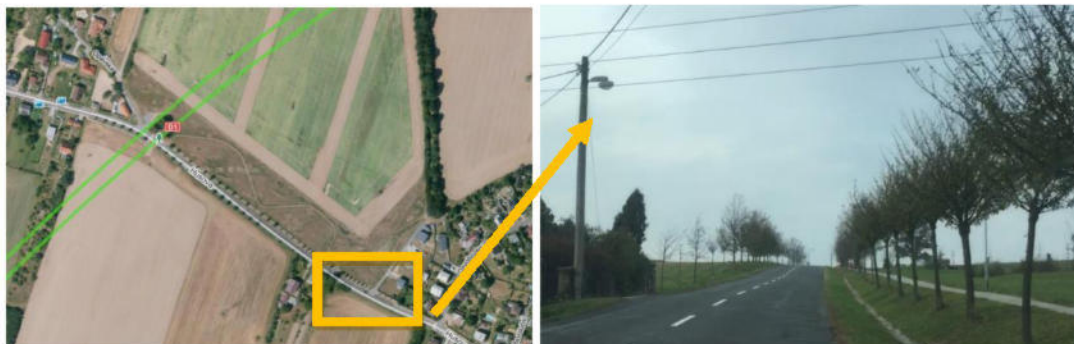
Úsek dlouhý cca 350 m se nachází u výjezdu se zastavěné části a pokračuje přes otevřenou pláň směrem k lázním Klimkovice. Podél komunikace vede chodník, který je osvětlen pouličními lampami, avšak toto osvětlení je nedostačující pro osvětlení komunikace.

Obrázek 61 Osvětlení na ul. Husova [1]

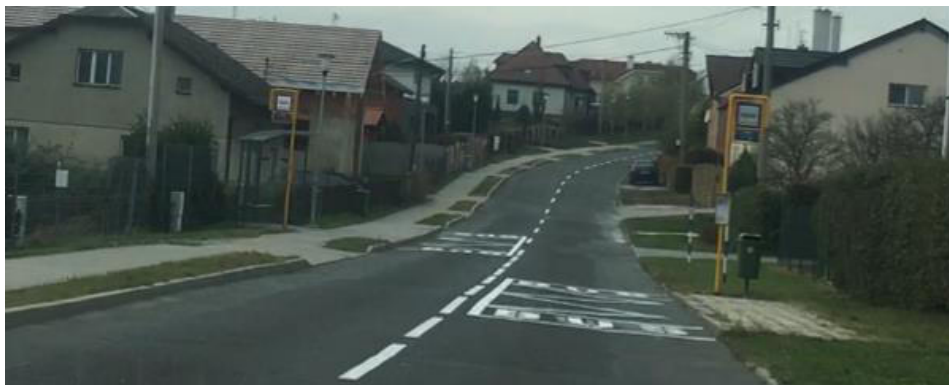
V tomto úseku není propojena zastávka V Důlkách směr lázně Klimkovice pomocí přechodu při chodce či místa pro přecházení s chodníky. Tato zastávka také nesplňuje požadavky na bezbariérovost.

Obrázek 63 Prostor dvojice autobusových zastávek Klimkovice, V Důlkách
